**DINÁMICA MORFOLÓGICA DE UN SISTEMA FLUVIAL SEMIÁRIDO SOMETIDO A
ACTUACIONES DIRECTAS Y CAMBIOS DE USOS DEL SUELO. EL CASO DE LA
RAMBLA DE LA CARRASQUILLA (MURCIA, ESPAÑA).**

Pedro Pérez Cutillas *, Carmelo Conesa García ** y Alba Nicolás Torres ***

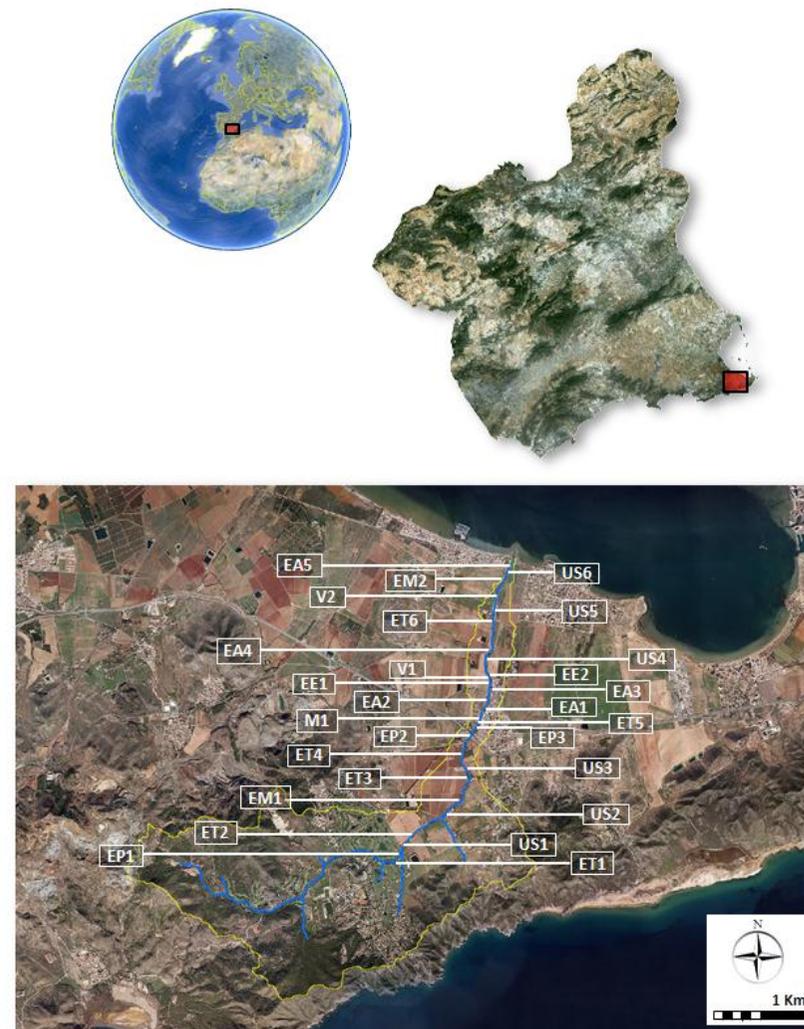
Figura 1. Área de localización. Descripción de los tramos y codificación de las actuaciones y estructuras analizadas.

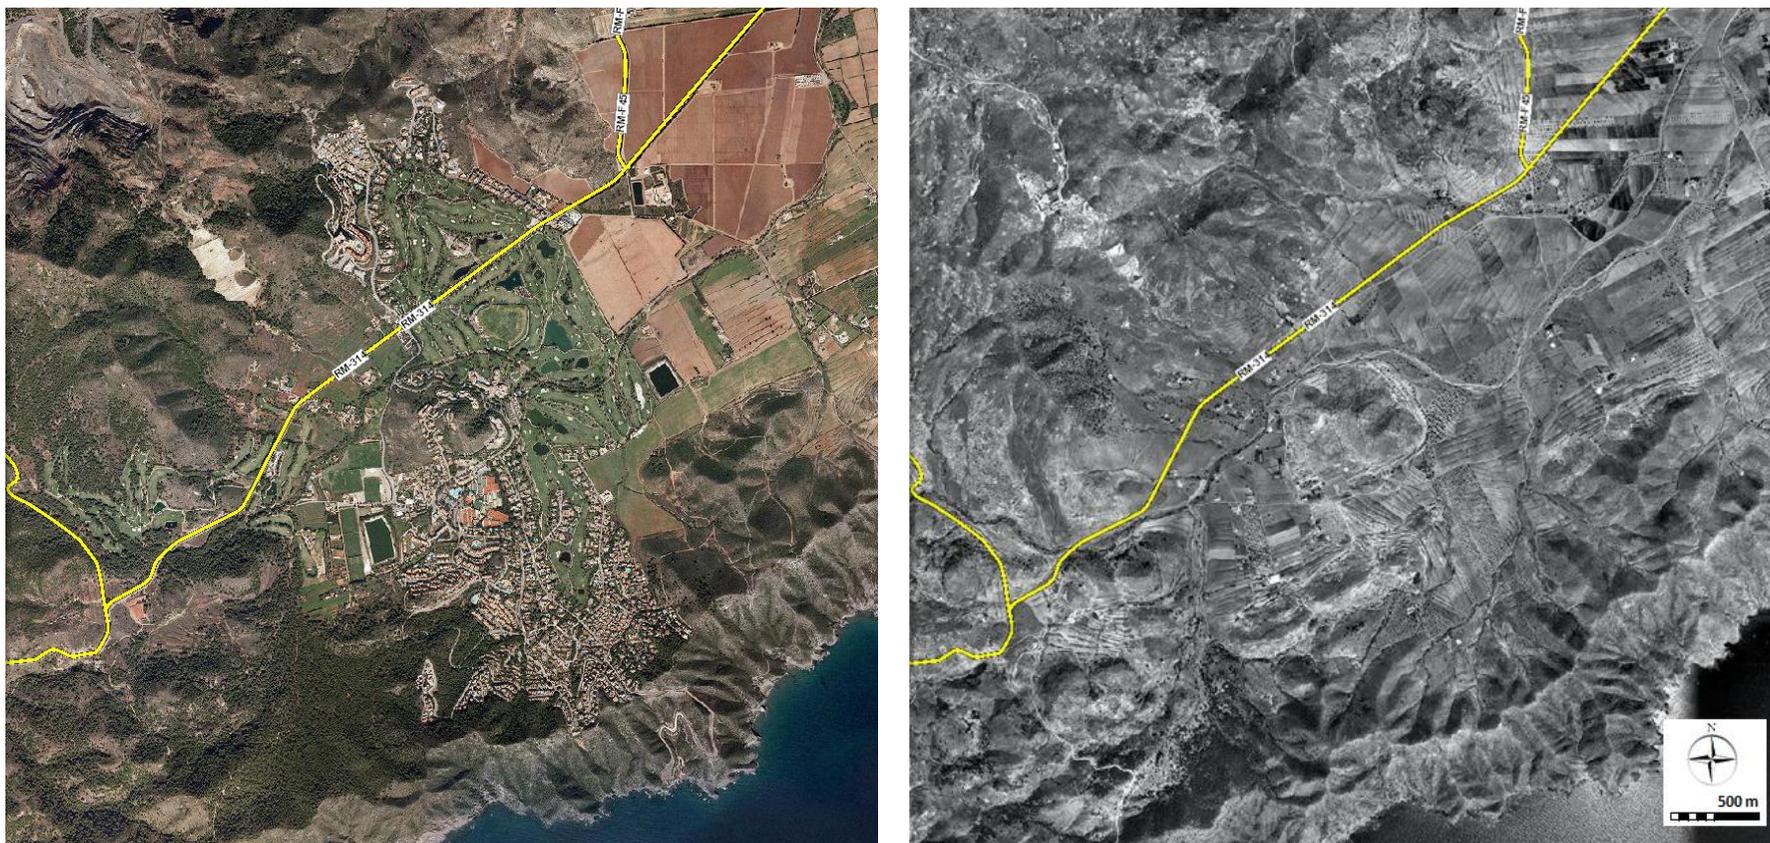
Figura 2. Transformación del área de cabecera de la rambla por la construcción del Complejo de Golf La Manga Club. Imagen derecha, año 1956 vuelo del Departamento de Agricultura de los Estados Unidos (USDA), imagen izquierda, año 2009 vuelo del Plan Nacional de Ortofotografía Aérea (PNOA).

El Campo de Golf La Manga Club, que se comenzó a construir en 1972, constituye la actuación más importante en la zona de cabecera (US1) (Figura 2). Sus instalaciones ocupan gran parte del área de recepción de las aguas pluviales en dicha zona. Dedicadas a usos turísticos, de ocio, de recreo y deportivos, han supuesto desde su construcción un fuerte incremento de la superficie impermeable, y con ello, un aumento significativo del coeficiente de escorrentía. En su recorrido por el Campo de Golf la rambla de la Carrasquilla es salvada por una serie de puentes de hormigón y piedra seca con un único vano de desagüe (EP1), de dimensiones no siempre suficientes para evacuar las aguas de escorrentía. Los cultivos bajo plástico jalonan todo el llano izquierdo de la rambla a lo largo del tramo. Se trata de distintos tipos de cultivos de porte bajo (hortalizas principalmente) que ocupan gran extensión (US2 y US3). Tanto los terrenos compactados que forman la densa red de caminos del Campo de Golf, como los sistemas de cultivo en acolchado y bajo plástico que ocupan parte de la llanura de inundación y de las superficies de glacis disecadas por la red fluvial han incrementado de forma sustancial las tasas de escorrentía en las últimas décadas.

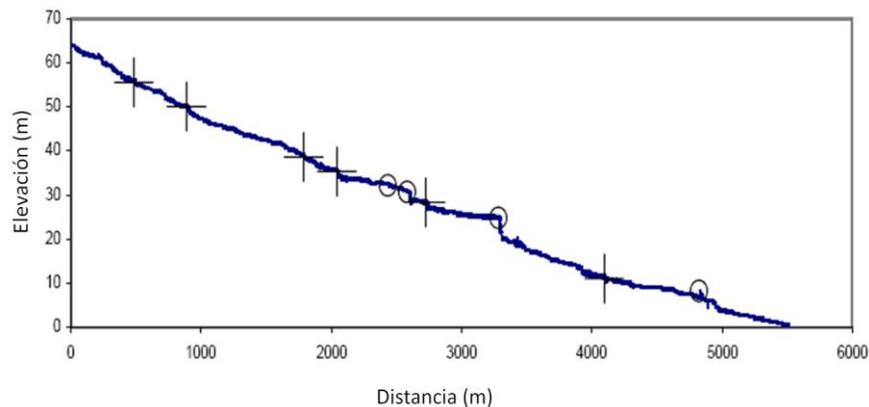
Figura 3. Perfil longitudinal de la rambla de Carrasquilla, con indicación de las traviesas (cruces) y los puentes y vados (círculos).

Los cambios más bruscos observados en todo el perfil se deben a los vados de carreteras que atraviesan la rambla en su tramo bajo. En concreto, el vado de la carretera local de acceso oeste al núcleo de Los Belones presenta una parte enrasada con la cota del lecho aguas arriba y un salto de 4 m aguas abajo. Estos pasos de carretera sobre el cauce han actuado durante muchos años como barreras transversales a los flujos sedimentarios hasta quedar totalmente colmatados. Durante dicho proceso de relleno, la corriente que desborda la rasante de la carretera ha ido excavando inmediatamente aguas abajo una gran poza cuya erosión se extiende en dirección a la desembocadura, estableciendo un nuevo perfil de equilibrio en este tramo. El vado inferior, con tubos de desagüe (tajeas), localizado cerca de la desembocadura, todavía no ha sido colmatado, de modo que su nivel de coronación sigue estando por encima de la cota actual del lecho. Además de estas variaciones, se observan otras irregularidades morfológicas puntuales en el perfil (puntos salientes, tramos de fondo plano, etc.), que no parecen ser efecto de obra alguna, sino de controles geológicos estructurales locales.

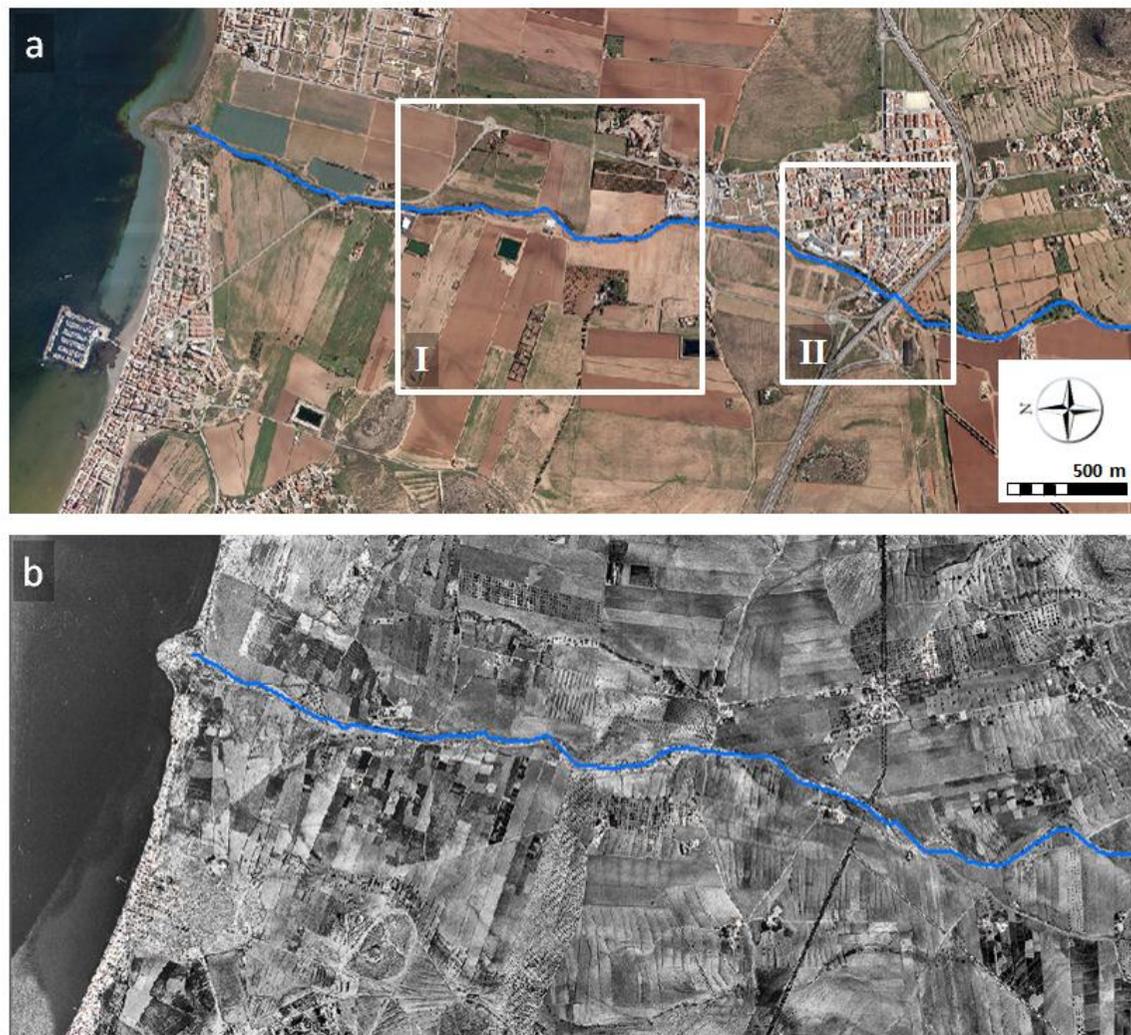
Figura 4. Tramo medio y bajo, comprendido entre la intersección de la rambla con la autovía de la Manga RM-12 (junto a Los Belones) y el Mar Menor. (a) Fotografía aérea de 1956 (USDA). (b) imagen 2009 (PNOA). Los recuadros I y II enmarcan los sectores detallados en las figuras 5 y 6 respectivamente.

Cambio del modelo de cauce. El cauce de la rambla de la Carrasquilla ha sufrido durante las últimas décadas un importante cambio morfológico en planta, pasando de un modelo mixto trenzado y poco sinuoso con barras aluviales alternas a un modelo de cauce único algo más encajado (Figuras 4, 5 y 6). En la fotografía aérea del vuelo USDA 1956 se distingue un corredor fluvial de escasa sinuosidad y gran anchura, con abundante material aluvial de fondo. Los depósitos del lecho aparecen configurados aquí en forma de barras alternas, puntuales y oblicuas, bien desarrolladas en torno a los márgenes convexos interiores. Localmente, en los tramos de cauce más ancho, los depósitos se hallan entrelazados, probablemente por ser éstos los sectores con mayor pérdida de carga hidráulica y con más alta concentración de sedimentos gruesos.

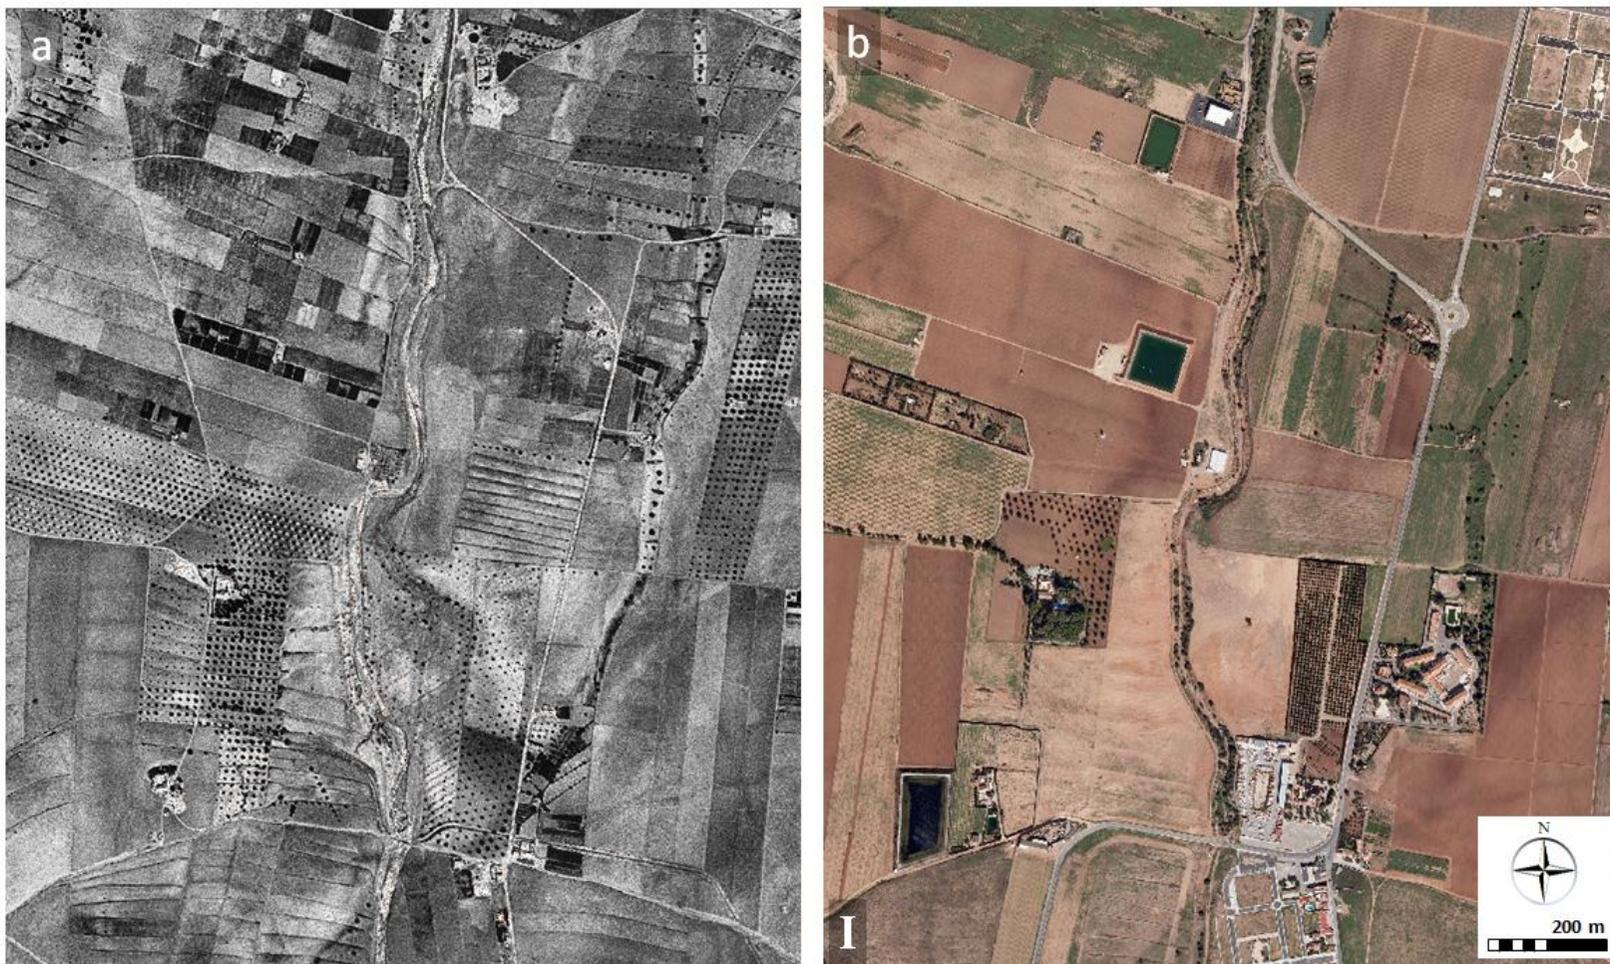
Figura 5. (a) Fotografía aérea de 1956 (USDA), que representa un tramo algo sinuoso con presencia de barras alternas o ligeramente trenzadas. (b) Imagen 2009 (PNOA), donde el mismo tramo se muestra un cauce más definido y estrecho.

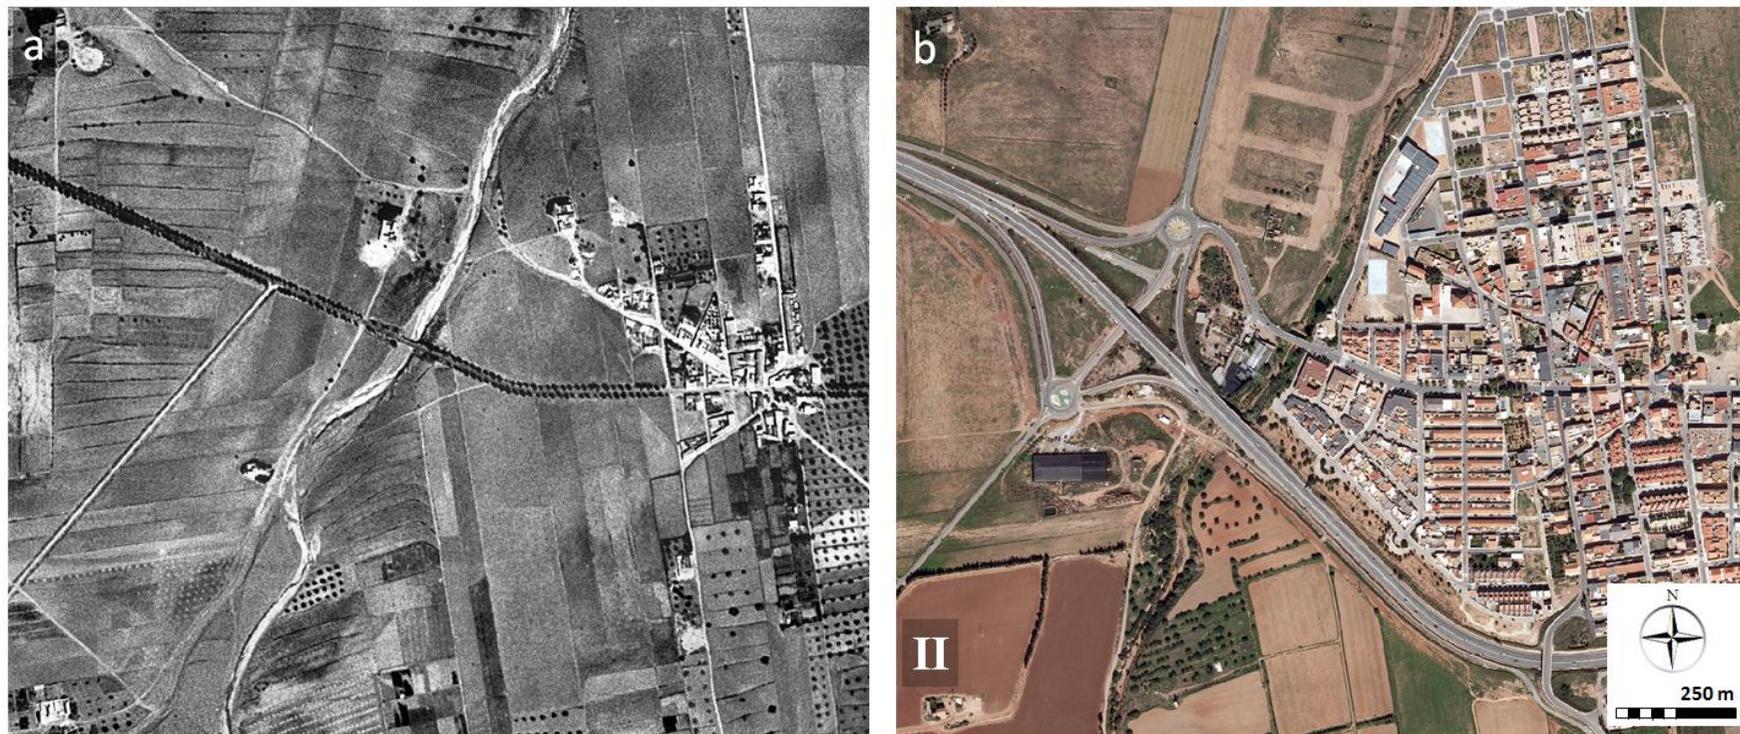
Figura 6. Tramo junto a Los Belones: (a) Lecho sin vegetación y con abundante material aluvial (Fotografía aérea de 1956, USDA). (b) Cauce más entallado con densa vegetación arbustiva y arbórea en los márgenes (Imagen de 2009, PNOA).

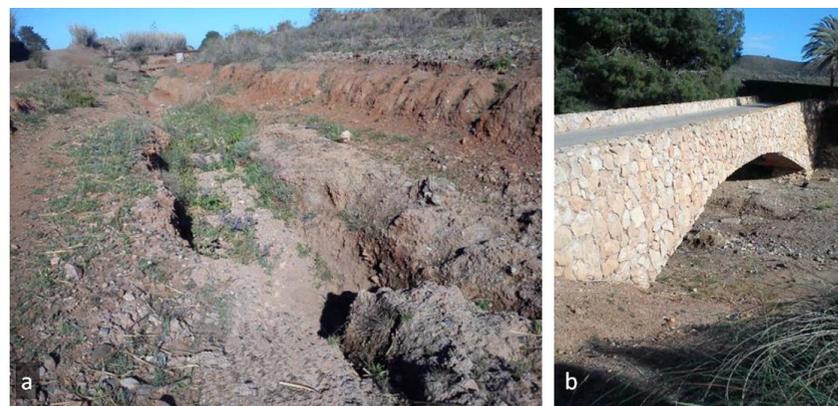
Figura 7. (a) Aparición de nuevas formas de incisión del lecho debido al aumento de superficie de suelo sellado originado por la construcción del Campo de Golf. (b). Acreción vertical del lecho asociada a actividades de extracción y remoción de materiales con motivo de dicha instalación.

natural, junto con los dragados y las extracciones de áridos llevadas a cabo durante el período de construcción del citado complejo, son las acciones que han generado los cambios geomorfológicos más palpables. A ellas se debe, aguas abajo, una importante reducción de la carga sedimentaria de la corriente, así como el incremento de los caudales punta, la alteración de la secuencia resalte-pozas y de los mecanismos de transporte de fondo, que acusan el aumento de la velocidad del flujo, y favorecen los procesos de erosión vertical y socavación (Figura 7a).

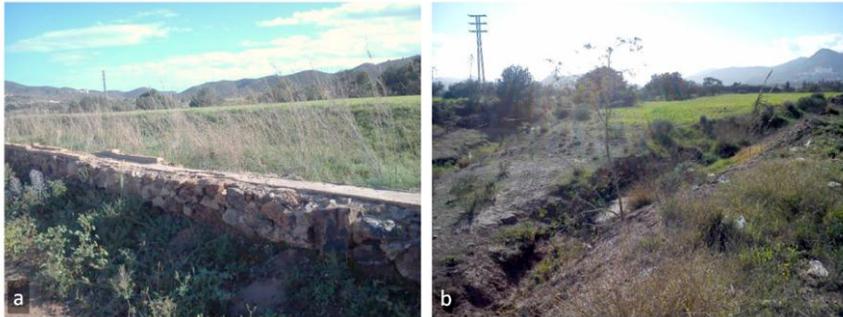
Figura 8. (a) Rectificación del cauce mediante espigón longitudinal en la margen izquierda. (b) Pequeño tributario de la margen derecha, con nivel de base colgado respecto a la cota del talweg principal.

Finalmente, un claro ejemplo de alteración por actuación directa sobre la forma del cauce lo constituyen los efectos producidos por la EM1 en la parte final del tramo alto. Se trata de un espigón de mampostería (Figura 8a) diseñado como

elemento de rectificación y concentración de los flujos de avenida. Su emplazamiento en el margen izquierdo restringe la movilidad del cauce en dicha dirección, de modo que la parte derecha queda más expuesta al drenaje secundario. En concreto, pequeños cauces naturales afluyen por este margen no confinado tras recoger las aguas laminadas a través del llano de inundación. Su nivel de base en el punto de afluencia queda colgado más de un metro por encima del lecho de la rambla, confirmando así la clara tendencia a la incisión del cauce principal en las últimas décadas (Figura 8b).

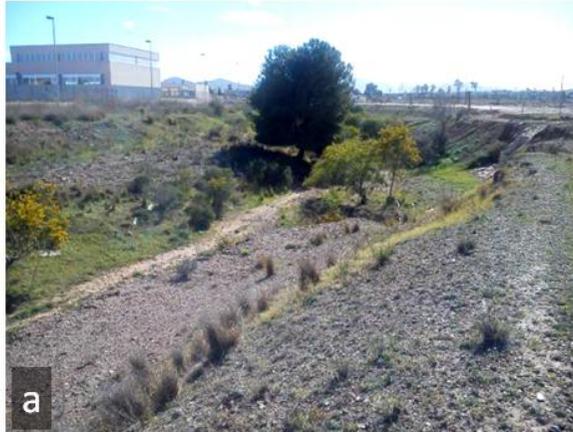
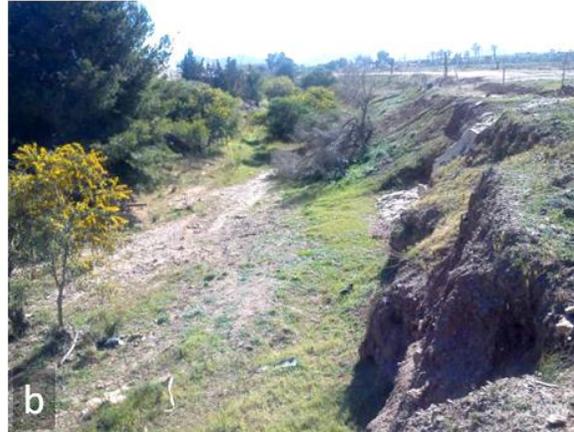
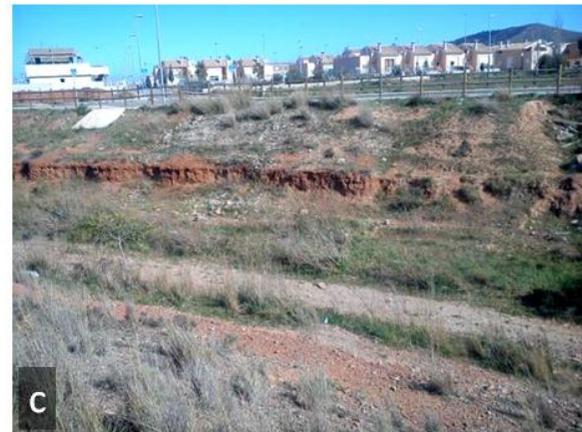
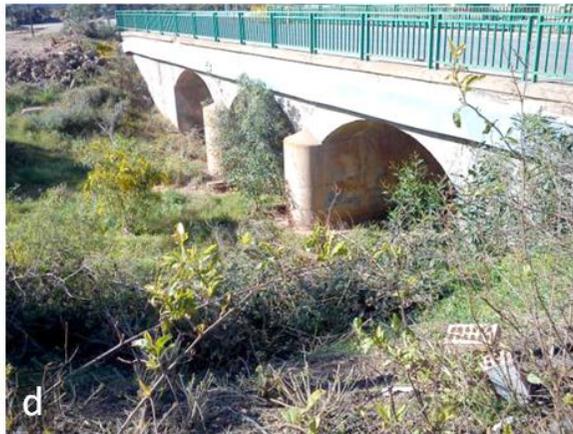
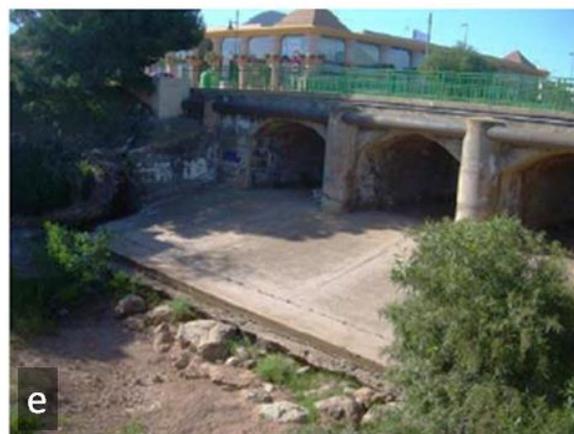
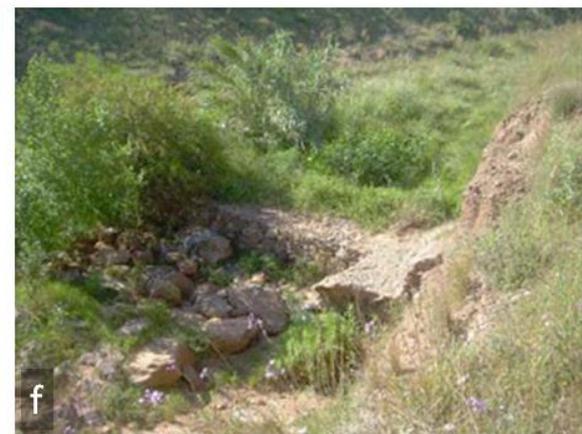
Figura 9. a) Cauce en proceso de incisión con márgenes abruptos colgados que denotan el predominio de la erosión lateral en etapas anteriores. b) Detalle de la fotografía anterior. c) Rebajamiento de la cota del lecho y readaptación de la geometría del cauce bankfull. d) Erosión local aguas abajo del puente de la autovía de la Manga RM-12 evidenciada por el descalce de las pilastras. e) Socavamiento del lecho al pie de la solera de hormigón que sirve de cimentación al puente de acceso al núcleo de Los Belones. f) Efectos morfológicos de las traviesas sobre el lecho.

El sistema de alcantarillas (EA1, EA2 y EA3) puede considerarse también un tipo de actuación directa sobre la dinámica fluvial lateral, ya que modifica la morfología original del margen al que afectan, a pesar de protegerlo parcialmente mediante revestimientos de mampostería. Este tipo de actuaciones son efectivas ante sucesos hidrológicos menores pero no suelen soportar caudales de avenidas ordinarias en fase de bankfull o cauce lleno (Modrick y Georgakakos, 2014) (Figura 9c).

4. Las alteraciones y ajustes morfológicos del lecho y, por tanto, de su dinámica longitudinal aparecen en muchos casos relacionados con actuaciones directas (EP2, EP3, EE1, EA4). EP2, en concreto, es un puente, cuya estructura rompe en parte la continuidad longitudinal del cauce, afectando a la pendiente del lecho, la sucesión de resaltes y remansos, los procesos geomorfológicos locales y los patrones de colonización vegetal en taludes próximos. Bajo este puente puede observarse un descalzamiento de los pilares centrales (Figura 9d), sometidos a una mayor concentración del flujo de avenida. A esta incisión del lecho contribuyen, además, las obras realizadas aguas arriba para la rectificación del cauce (EE1). Aguas abajo, estos efectos se suman a la erosión local producida por el puente EP3 (Figura 9e).

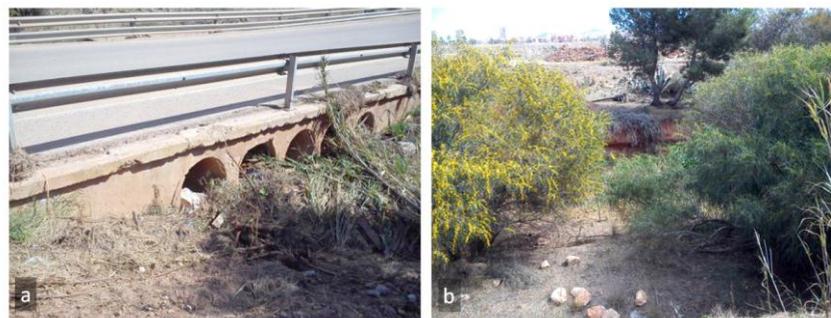
Figura 10. a) Taponamiento las alcantarillas de la carretera local RM-F54 por sedimentos y rastrojos transportados en épocas de avenidas. b) Tramo con efectos de erosión asociados a la construcción aguas arriba de un muro de protección.

Otras estructuras (EM2 y EA5) tienen efectos directos sobre los márgenes del cauce y la dinámica fluvial lateral. Dichas obras tienen como función principal frenar la erosión lateral, estabilizar el cauce e impedir el retroceso de los márgenes. Con ellas se intenta también proteger los terrenos llanos circundantes ocupados generalmente por cítricos a llanura. La disposición, extensión y altura de los muros de revestimiento que forman tales estructuras obligan a concentrar el mayor gasto de energía de las aguas de avenida en torno al propio lecho, promoviendo el desarrollo de procesos de incisión en el tramo protegido (Figura 10b) y trasladando aguas abajo los problemas de erosión lateral.

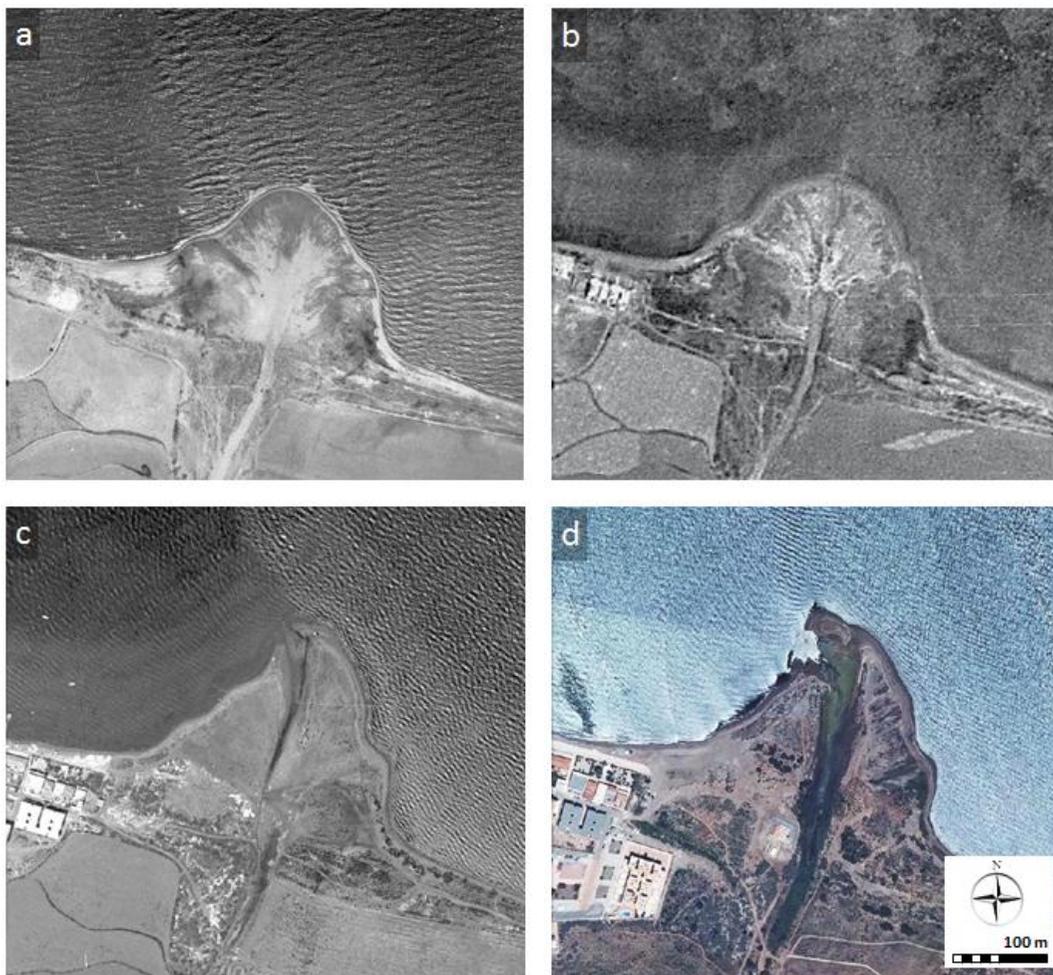
Figura 11. Evolución del delta de la rambla de la Carrasquilla en el Mar Menor. a) Fotografía aérea, Vuelo Ruiz de Alda, 1928. b) Fotografía aérea, Vuelo USDA, 1956. c) Fotografía aérea, Vuelo Comunidad Autónoma de la Región de Murcia, 1981. d) Imagen PNOA, 2013.

Aguas abajo, en la desembocadura, la rambla ha formado un delta, cuyas dimensiones, ciertamente apreciables, son un claro indicador de haber transportado una importante carga de sedimentos. En 1928 el delta era mayor que el actual y con una morfología diferente. El color claro del material aluvial y la forma de abanico con derrame en todas direcciones a modo de “cône d’épandage” (que hace pensar de nuevo en materiales gruesos) es muy diferente del delta alargado actual, desarrollado en torno a un cauce más ancho y rectilíneo, cuyos tonos ocres reflejan la presencia de limos y arcillas. Muy probablemente, el posible agotamiento del material aluvial grueso en la rambla, asociado a las múltiples actuaciones directas y cambios de usos del suelo llevados a cabo desde mediados del siglo XX, ha provocado la falta de aportes de partículas de ese tamaño a la formación deltaica. El resultado es un delta en proceso de retrogradación que está cambiando su forma en abanico por la de punta de flecha (Figura 11).
