Restauración de la Casa Central

Una Universidad hacia el Centenario

PONTIFICIA
UNIVERSIDAD
CATÓLICA DE
VALPARAÍSO

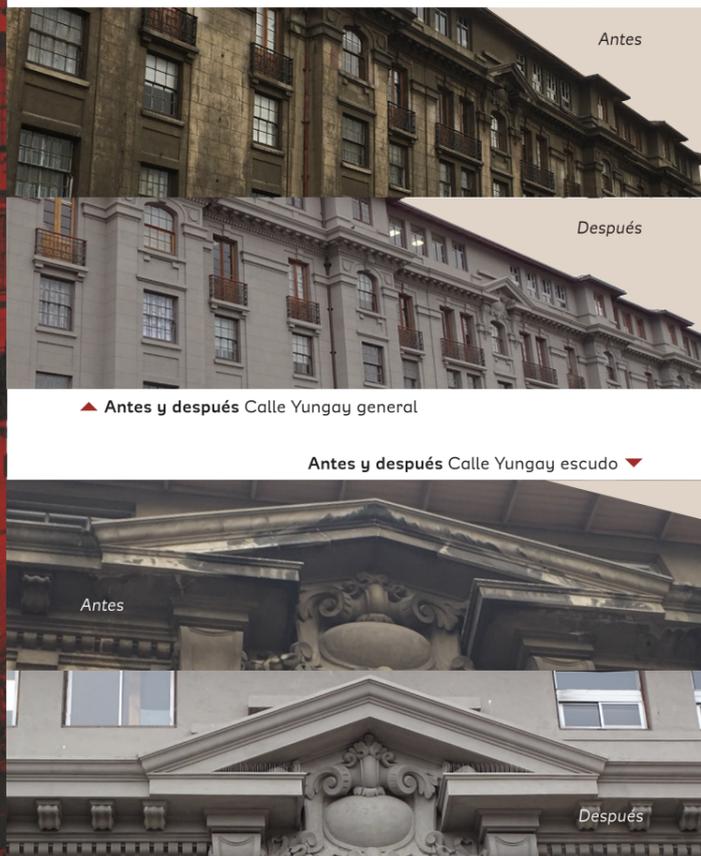
Armonización cromática

Consiste en la **unificación del color y la apariencia de la fachada** entre intervenciones nuevas y mortero de terminación antiguo, y le otorga una barrea hidrófuga permeable.

▲ Antes y después Calle Yungay general

Antes y después Calle Yungay escudo ▼
